## Respuesta de dos poblaciones de tejo a las actuaciones de conservación en el P.N. de Artikutza

Realizado para: Ayuntamiento de Donostia - San Sebastián. Dirección de Medio Ambiente

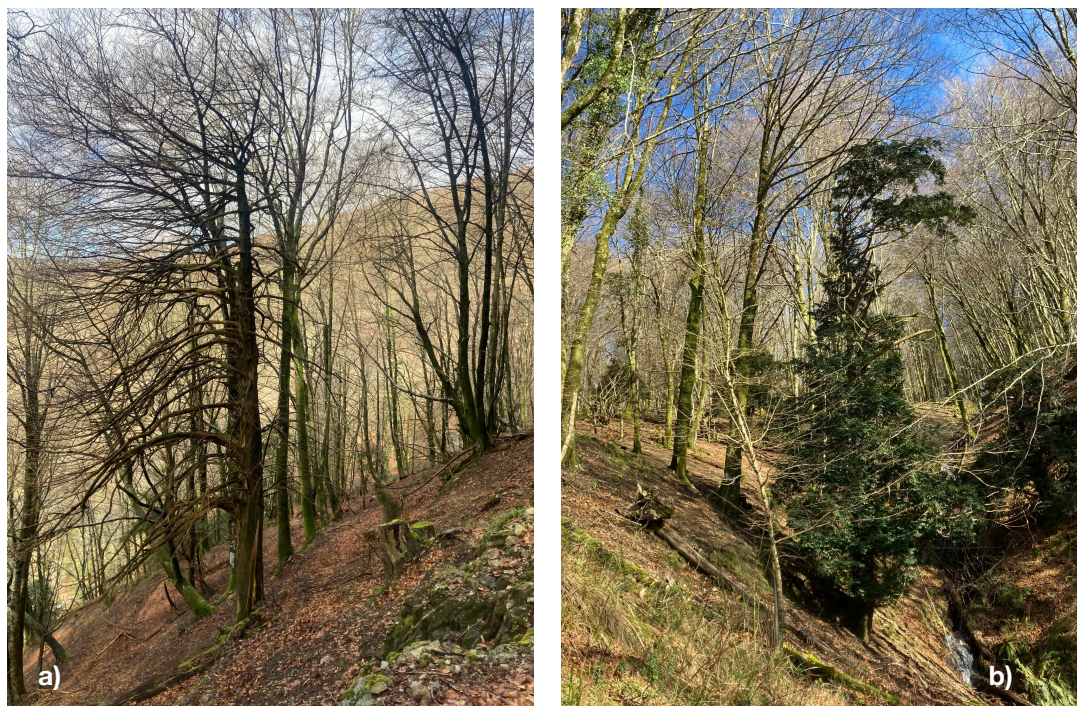
*Pies maduros de Mintegizar: a) Árbol M28 liberado en 2009 sin respuesta, con corteza muy dañada y ramas marcadamente inclinadas hacia la luz; b) Árbol M42 liberado en 2018 con daño leve en corteza, muy buena respuesta en copa y ápice.*

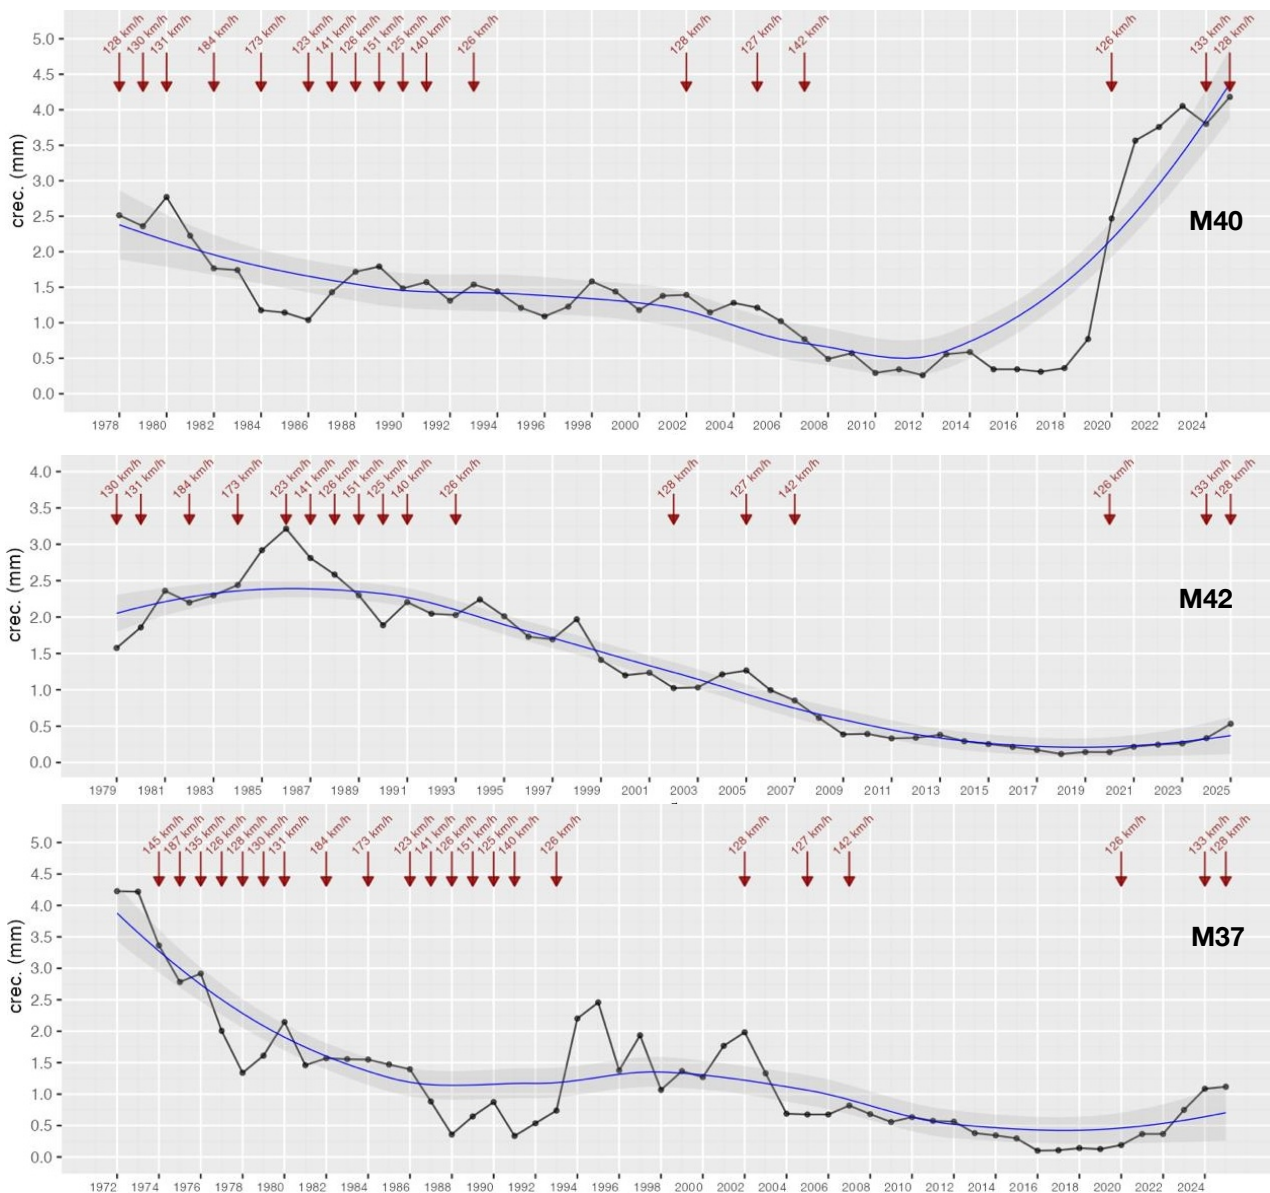
Figura 16. Cronología de incremento en ancho de anillos de árboles liberados en Mintegizar y que muestran respuesta. Flechas muestran rachas máximas de viento mensual (Km/hora)
